Commune : AJACCIO

Rivière : Le ruisseau de Cavallu Mortu

Pont de la Confina 2 - traversée du Cavallu Mortu #2

1 Repère(s) sur le site**GÉNÉRAL****Unité de gestion :** Corse**Code :** DDTM2A-19_S_G8-B**Date de mise à jour :** 19/06/2020**Auteur :** DDTM2A

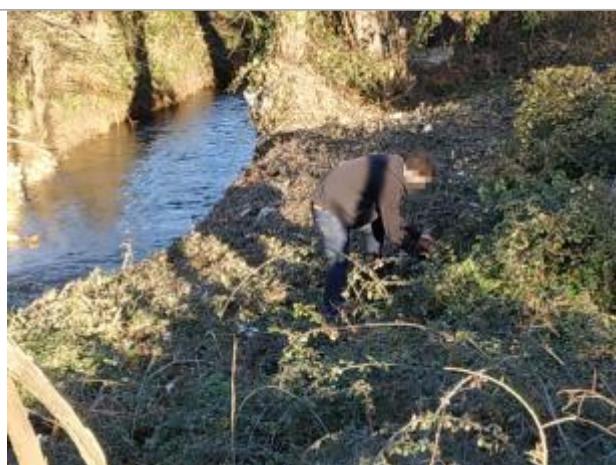
**21 Décembre 2019**Nature de l'inondation : **Débordement de cours d'eau****Commentaires :** débris végétaux en suspension - débris végétaux en suspension sur ronces, rive droite, limite de crue**GÉNÉRAL****Code :** DDTM2A-19_R_G8-B_1**Date de mise à jour :****Auteur :** DDTM2A

Vue de la laisse - Auteur : DDTM2A

Altitude calculée de l'eau : **non déterminé****Nature du repère :** **Laisse d'inondation****MARQUE****Maximum de l'inondation :** Non renseigné**Visibilité :** Non**État du repère :** Disparu**Pérennité :** Aucune**Repère calculé :** Non renseigné**PHEC :** Non renseigné**SOURCE DE REPÉRAGE : RELEVÉ DE LAISSES SUITE AUX CRUES DE LA GRAVONA ET DU PRUNELLI EN DÉCEMBRE 2019 - 17/01/2020****Type de repérage :** Campagne de terrain post-inondation
Organisme : DDT 2A**RELEVÉ POST-INONDATION - 08/01/2020****Méthode :** Nivellement direct**Organisme :** DDT 2A**Référence nivélée :** Autre type de référence**Système altimétrique :** IGN 1978 (Corse)**Différence entre le niveau d'eau et la référence (en m) :** 0.250 m
