Commune : **AJACCIO** | Rivière : **Le ruisseau de Cavallu Mortu**

**Pont de la Confinia 2 - traversée du Cavallu Mortu #3**

**SOURCE DE REPÉRAGE : RELEVÉ DE LAISSES SUITE AUX CRUES DE LA GRAVONA ET DU PRUNELLI EN DÉCEMBRE 2019 - 17/01/2020**

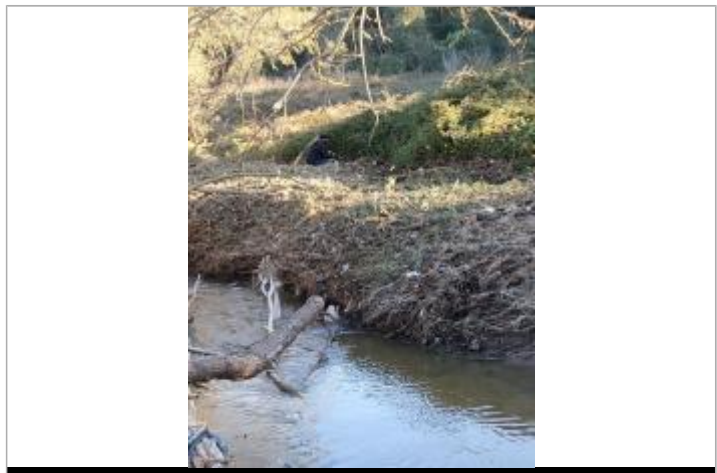
Code : DDTM2A-19\_R\_G8-C\_1      Date de mise à jour : 19/06/2020  
 Auteur : DDTM2A

**Commentaires :** débris végétaux en suspension - débris végétaux en suspension sur ronces, rive droite, limite de crue

Vue de la laisse - Auteur : DDTM2A

Maximum de l'inondation : Non renseigné  
 Visibilité : Non      État du repère : Disparu  
 Pérennité : Aucune      Repère calculé : Non renseigné  
 PHEC : Non renseigné
