Commune : **AJACCIO** | Rivière : **Le ruisseau de Cavallu Mortu**

Pont de la Confinia 2 - traversée du Cavallu Mortu #3

Unité de gestion : Corse
 Code : DDTM2A-19_S_G8-C Date de mise à jour : 19/06/2020
 Auteur : DDTM2A

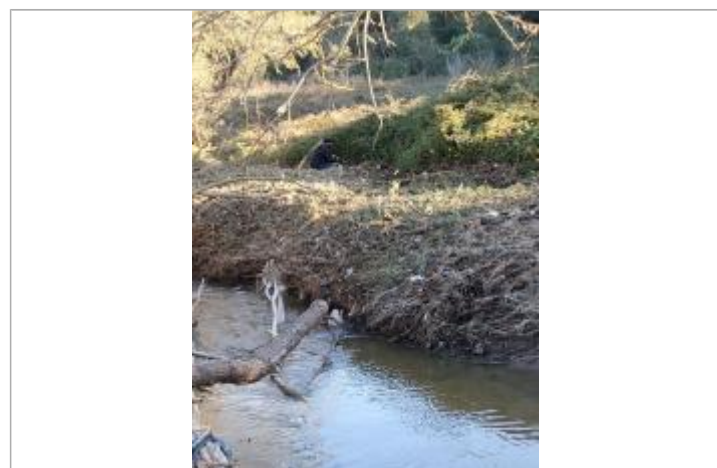
Commentaires : débris végétaux en suspension - débris végétaux en suspension sur ronces, rive droite, limite de crue

Vue de la laisse - Auteur : DDTM2A

Maximum de l'inondation : Non renseigné
 Visibilité : Non État du repère : Disparu
 Pérennité : Aucune Repère calculé : Non renseigné
 PHEC : Non renseigné
