Commune : **SARROLA-CARCOPINO**Rivière : **Le ruisseau de Cavallu Mortu****Pont de la Confinia 2 - traversée du Cavallu Mortu #4****1**

Code : DDTM2A-19_S_G8-D

SOURCE DE REPÉRAGE : RELEVÉ DE LAISSES SUITE AUX CRUES DE LA GRAVONA ET DU PRUNELLI EN DÉCEMBRE 2019 - 17/01/2020

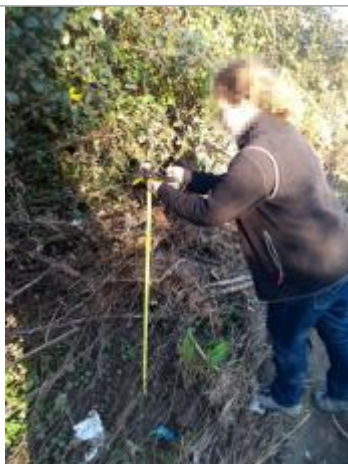
**21 Décembre 2019**Altitude calculée de l'eau : **non déterminé**Nature de l'inondation : **Débordement de cours d'eau**Nature du repère : **Laisse d'inondation****Commentaires :** débris végétaux en suspension - limite crue, débris végétaux en suspension sur ronces**GÉNÉRAL**

Vue de la laisse - Auteur : DDTM2A
