Commune : **AJACCIO**Rivière : **Le ruisseau de Cavallu Mortu****Pont de la Confinia 2 - traversée du Cavallu Mortu #6****1** Repère(s) sur le site**GÉNÉRAL**

Code : DDTM2A-19_S_G8-F

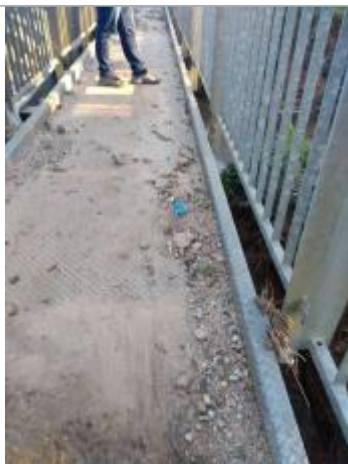
**21 décembre 2019**Altitude calculée de l'eau : **non déterminé**Nature de l'inondation : **Débordement de cours d'eau**Nature du repère : **Laisse d'inondation****Commentaires** : dépôt limons - dépôt limons sur le pont, limite haute de la crue**GÉNÉRAL**

Vue de la laisse - Auteur : DDTM2A
