Commune : **AJACCIO** | Rivière : **Le ruisseau de Cavallu Mortu**

Pont de la Confinia 2 - traversée du Cavallu Mortu #9

Unité de gestion : Corse
 Code : DDTM2A-19_S_G8-I Date de mise à jour : 19/06/2020
 Auteur : DDTM2A

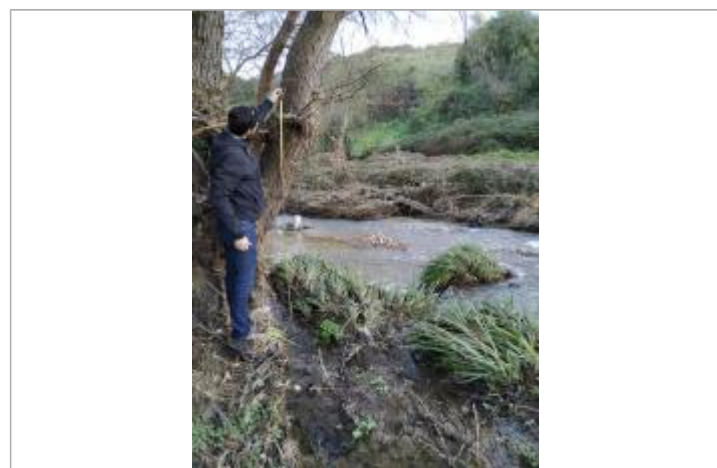
Code : DDTM2A-19_R_G8-I_1 Date de mise à jour : 19/06/2020
 Auteur : DDTM2A

Commentaires : débris végétaux en suspension - lit mineur, végétaux en suspension

Vue de la laïsse - Auteur : DDTM2A

Maximum de l'inondation : Non renseigné
 Visibilité : Non État du repère : Disparu
 Pérennité : Aucune Repère calculé : Non renseigné
 PHEC : Non renseigné

Méthode : Nivellement direct
 Organisme : DDT 2A
 Référence nivelée : Autre type de référence
 Système altimétrique : IGN 1978 (Corse)
 Différence entre le niveau d'eau et la référence (en m) : 2.200 m
