Commune : **SARROLA-CARCOPINO** | Rivière : **Le ruisseau de Cavallu Mortu**

**Pont RT20 - traversée du Cavallu Mortu #1**

**SOURCE DE REPÉRAGE : RELEVÉ DE LAISSES SUITE AUX CRUES DE LA GRAVONA ET DU PRUNELLI EN DÉCEMBRE 2019 - 17/01/2020**

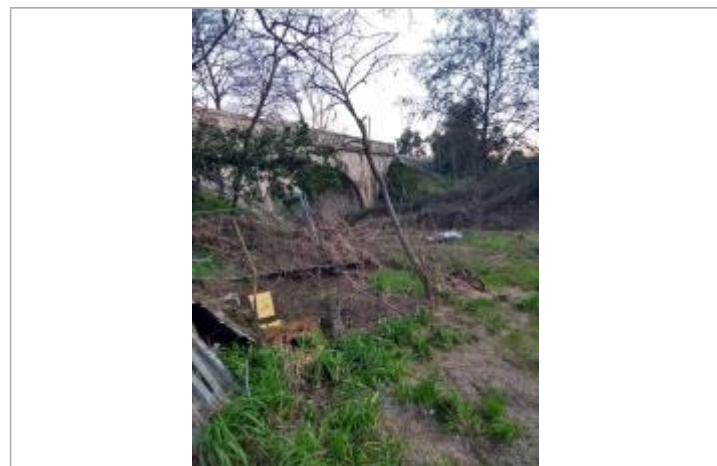
Code : DDTM2A-19\_R\_G9-A\_1      Date de mise à jour : 19/06/2020  
 Auteur : DDTM2A

**Commentaires :** débris végétaux en suspension - débris végétaux sur grillage, rive gauche, amont pont voie ferrée

Vue de la laisse - Auteur : DDTM2A

Maximum de l'inondation : Non renseigné  
 Visibilité : Non      État du repère : Disparu  
 Pérennité : Aucune      Repère calculé : Non renseigné  
 PHEC : Non renseigné
