Commune : **SARROLA-CARCOPINO** | Rivière : **Le ruisseau de Cavallu Mortu**

**Pont RT20 - traversée du Cavallu Mortu #2**

**SOURCE DE REPÉRAGE : RELEVÉ DE LAISSES SUITE AUX CRUES DE LA GRAVONA ET DU PRUNELLI EN DÉCEMBRE 2019 - 17/01/2020**

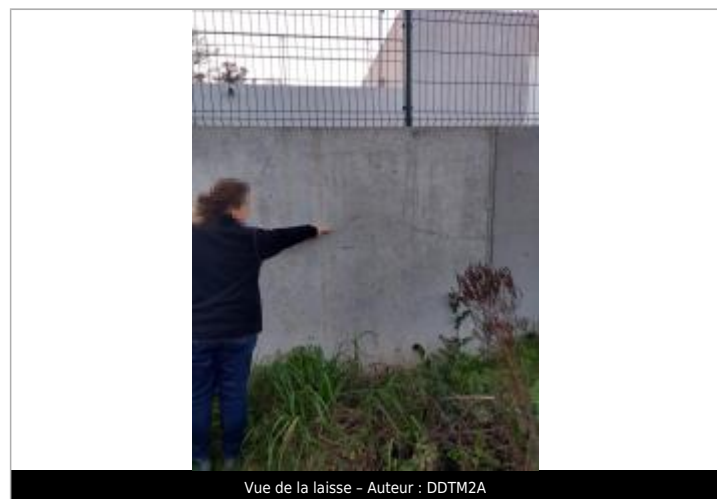
Nature de l'inondation : **Débordement de cours d'eau**      Nature du repère : **Laisse d'inondation**

**Commentaires** : trace au mur - dépôt de petits débris en ligne horizontale sur le mur du poste de relevage, au niveau des épaules d'une personne de 158cm

Maximum de l'inondation : Non renseigné  
 Visibilité : Non      État du repère : Disparu  
 Pérennité : Aucune      Repère calculé : Non renseigné  
 PHEC : Non renseigné
