Commune : **ECCICA-SUARELLA****RD203 pont de la Pierre #2**Rivière : **Le Prunelli****1** Repère(s) sur le site**GÉNÉRAL****Unité de gestion :** Corse**Code :** DDTM2A-19\_S\_P1-B**Date de mise à jour :** 19/06/2020**Auteur :** DDTM2A

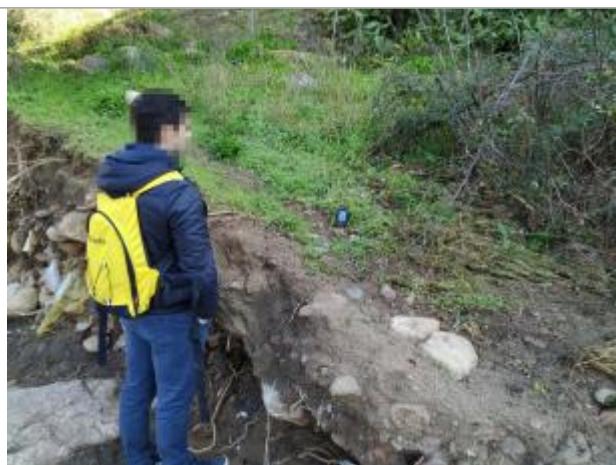
**20 Décembre 2019**Nature de l'inondation : **Débordement de cours d'eau**Altitude calculée de l'eau : **non déterminé**Nature du repère : **Limite au sol****Commentaires :** Sol - débris au sol à une hauteur d'environ 1m50 par rapport au lit mineur.**GÉNÉRAL****Code :** DDTM2A-19\_R\_P1-B\_1**Date de mise à jour :****Auteur :** DDTM2A

Vue de la laisse - Auteur : DDTM2A
