Commune : **ECCICA-SUARELLA** | Rivière : **Le Prunelli**

Serres Eccica-Suarella #1

GÉNÉRAL

Unité de gestion : Corse
 Code : DDTM2A-19_S_P2-A Date de mise à jour : 19/06/2020
 Auteur : DDTM2A

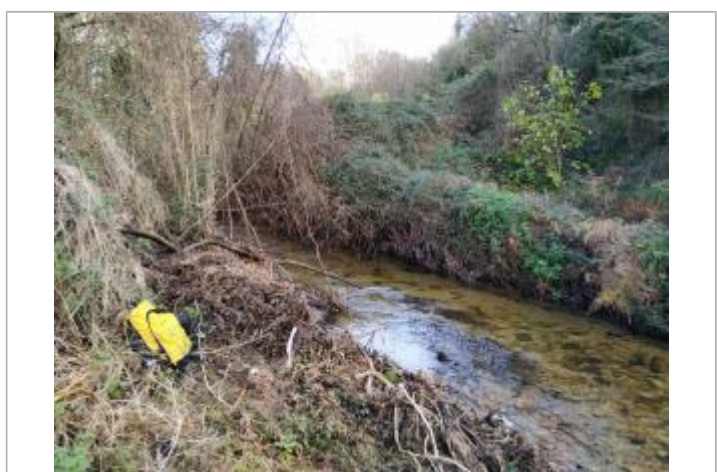
Code : DDTM2A-19_R_P2-A_1 Date de mise à jour : 03/07/2020
 Auteur : DDTM2A

Commentaires : Trace débris végétaux - débris de végétaux déposés sur la rive droite. Point repositionne manuellement.

Vue de la laisse - Auteur : DDTM2A

Maximum de l'inondation : Non renseigné
 Visibilité : Non État du repère : Disparu
 Pérennité : Aucune Repère calculé : Non renseigné
 PHEC : Non renseigné
