Commune : ECCICA-SUARELLA

Serres Eccica-Suarella #1

Rivière : Le Prunelli

SOURCE DE REPÉRAGE : RELEVÉ DE LAISSES SUITE AUX CRUES DE LA GRAVONA ET DU PRUNELLI EN DÉCEMBRE 2019 -

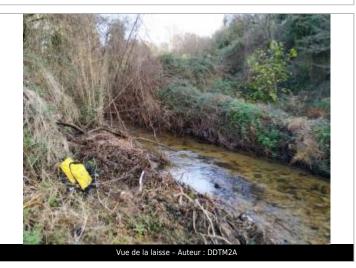
Nature du repère : Laisse d'inondation

Commentaires: Trace débris végétaux - débris de végétaux déposés sur la rive droite. Point repositionne manuellement.
