Commune : **ECCICA-SUARELLA** | Rivière : **Le Prunelli**

**Serres Eccica-Suarella #2**

Unité de gestion : Corse  
 Code : DDTM2A-19\_S\_P2-B      Date de mise à jour : 19/06/2020  
 Auteur : DDTM2A

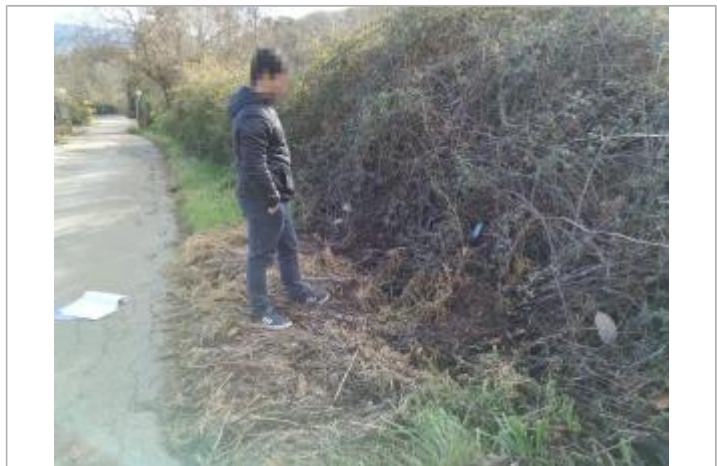
Code : DDTM2A-19\_R\_P2-B\_1      Date de mise à jour : 19/06/2020  
 Auteur : DDTM2A

**Commentaires** : Trace ronce - débris de végétaux en bordure de route avec marquage dans des ronces.

Vue de la laisse - Auteur : DDTM2A

Maximum de l'inondation : Non renseigné  
 Visibilité : Non      État du repère : Disparu  
 Pérennité : Aucune      Repère calculé : Non renseigné  
 PHEC : Non renseigné

Méthode : Nivellement direct  
 Organisme : DDT 2A  
 Référence nivelée : Autre type de référence  
 Système altimétrique : IGN 1978 (Corse)  
 Différence entre le niveau d'eau et la référence (en m) : 0.500 m
