Commune : **CAURO**Rivière : **Le ruisseau de Morgone****Centre équestre Cauro #3****1** Repère(s) sur le site**GÉNÉRAL**

Code : DDTM2A-19\_S\_P3-C

Code : DDTM2A-19\_R\_P3-C\_1

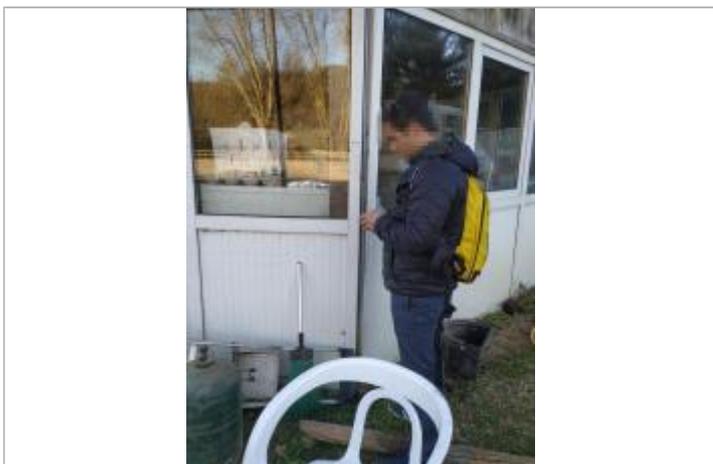
**20 Décembre 2019**Altitude calculée de l'eau : **non déterminé**Nature de l'inondation : **Débordement de cours d'eau**Nature du repère : **Laisse d'inondation****Commentaires** : Trace mur - Inscription au marqueur de la limite de crue. Perte électronique et denrées alimentaires à l'intérieur du bâtiment.**GÉNÉRAL**

**MARQUE****Maximum de l'inondation** : Non renseigné**Visibilité** : Non**État du repère** : Disparu**Pérennité** : Aucune**Repère calculé** : Non renseigné**PHEC** : Non renseigné**SOURCE DE REPÉRAGE : RELEVÉ DE LAISSES SUITE AUX CRUES DE LA GRAVONA ET DU PRUNELLI EN DÉCEMBRE 2019 - 17/01/2020****Type de repérage** : Campagne de terrain post-inondation**Organisme** : DDT 2A**RELEVÉ POST-INONDATION - 14/01/2020****Méthode** : Nivellement direct**Organisme** : DDT 2A**Référence nivelée** : Autre type de référence**Système altimétrique** : IGN 1978 (Corse)**Différence entre le niveau d'eau et la référence (en m)** : 1.500 m

Vue de la laisse - Auteur : DDTM2A
