Commune : CAURO

Rivière : Le ruisseau de Morgone

Centre équestre Cauro #4

SOURCE DE REPÉRAGE : RELEVÉ DE LAISSES SUITE AUX CRUES DE LA GRAVONA ET DU PRUNELLI EN DÉCEMBRE 2019 -

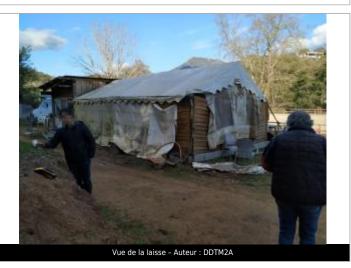
Code: DDTM2A-19 R P3-D 1

Nature de l'inondation : Débordement de cours d'eau

Nature du repère : Limite au sol

Commentaires : Sol - débris de végétaux définissant la limite d'expansion de la crue.

Visibilité: Non État du repère : Disparu Pérennité : Aucune Repère calculé : Non renseigné
