Commune : **ECCICA-SUARELLA**Rivière : **Le Prunelli**

## bâtiments Corse aventure #1

**Unité de gestion :** Corse  
**Code :** DDTM2A-19\_S\_P4-A  
**Auteur :** DDTM2A

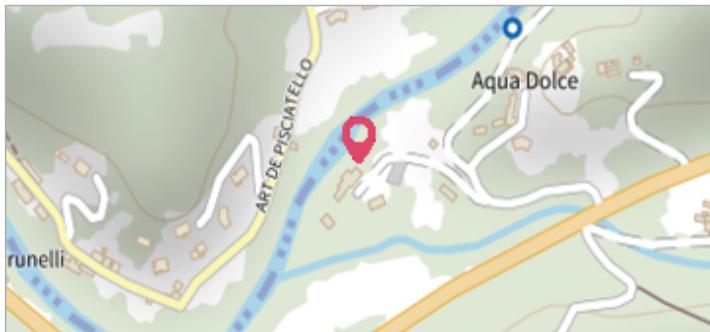
**20 Décembre 2019**Nature de l'inondation : **Débordement de cours d'eau**Altitude calculée de l'eau : **non déterminé**Nature du repère : **Laisse d'inondation**

**Commentaires :** Trace mur - bâtiment de Corse aventure. Hauteur d'eau d'environ 1m50 à l'extérieur par rapport plancher + 1m50 de vide cave.  
 Obligation de remonter les bâtiments de l'ancien camping présent sur zone. Point repositionné manuellement

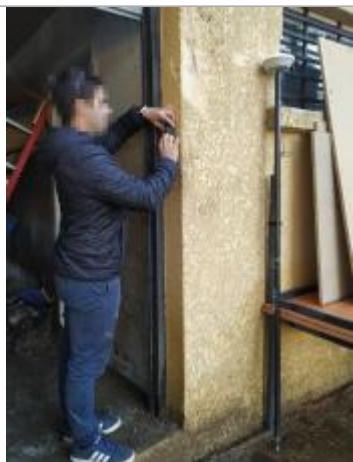
**Code :** DDTM2A-19\_R\_P4-A\_1  
**Auteur :** DDTM2A

Vue de la laisse - Auteur : DDTM2A

**Maximum de l'inondation :** Non renseigné  
**Visibilité :** Non      **État du repère :** Disparu  
**Pérennité :** Aucune      **Repère calculé :** Non renseigné  
**PHEC :** Non renseigné
