Commune : **ECCICA-SUARELLA**Rivière : **Le ruisseau de Morgone****Centre équestre Eccica-Suarella #1****1** Repère(s) sur le site**GÉNÉRAL**

Code : DDTM2A-19_S_P5-A

Code : DDTM2A-19_R_P5-A_1

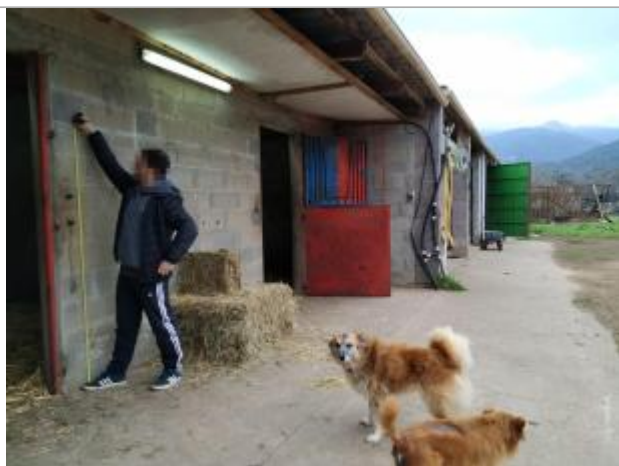
**20 décembre 2019**Altitude calculée de l'eau : **non déterminé**Nature de l'inondation : **Débordement de cours d'eau**Nature du repère : **Laisse d'inondation****Commentaires** : Trace mur de l'écurie - L'ensemble de l'établissement a été inondé. Le propriétaire a dû sortir ses chevaux par ses propres moyens à la nage.**GÉNÉRAL**

MARQUE**Maximum de l'inondation** : Non renseigné**Visibilité** : Non**État du repère** : Disparu**Pérennité** : Aucune**Repère calculé** : Non renseigné**PHEC** : Non renseigné**SOURCE DE REPÉRAGE : RELEVÉ DE LAISSES SUITE AUX CRUES DE LA GRAVONA ET DU PRUNELLI EN DÉCEMBRE 2019 - 17/01/2020****Type de repérage** : Campagne de terrain post-inondation**Organisme(s)** : DDT 2A**RELEVÉ POST-INONDATION - 17/01/2020****Méthode** : Nivellement direct**Organisme** : DDT 2A**Référence nivelée** : Autre type de référence**Système altimétrique** : IGN 1978 (Corse)**Différence entre le niveau d'eau et la référence (en m)** : 1.800 m

Vue de la laisse - Auteur : DDTM2A
