Commune : **ECCICA-SUARELLA** | Rivière : **Le ruisseau de Morgone**

Centre équestre Eccica-Suarella #1

Unité de gestion : Corse
 Code : DDTM2A-19_S_P5-A Date de mise à jour : 19/06/2020
 Auteur : DDTM2A

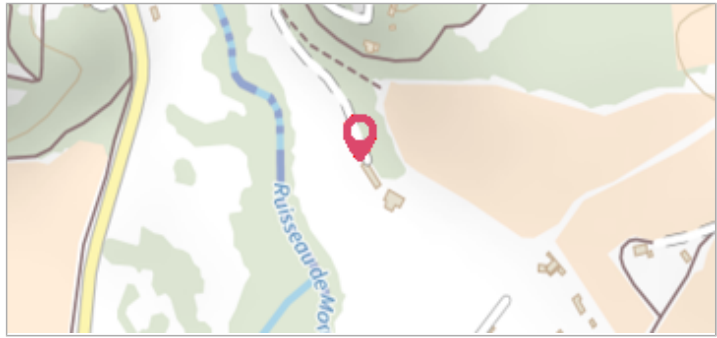
Nature de l'inondation : **Débordement de cours d'eau** Nature du repère : **Laisse d'inondation**

Commentaires : Trace mur de l'ecurie - L'ensemble de l'établissement a été inondé. Le propriétaire a du sortir ses chevaux par ses propres moyens a la nage.

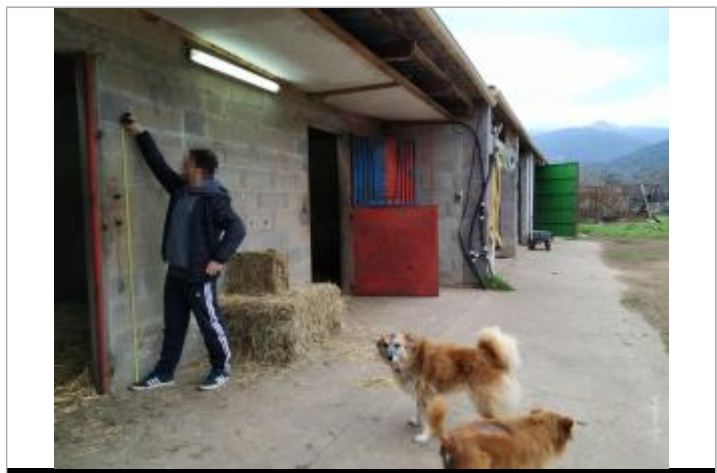
Code : DDTM2A-19_R_P5-A_1 Date de mise à jour : 19/06/2020
 Auteur : DDTM2A

Vue de la laisse - Auteur : DDTM2A

Maximum de l'inondation : Non renseigné
 Visibilité : Non État du repère : Disparu
 Pérennité : Aucune Repère calculé : Non renseigné
 PHEC : Non renseigné

Méthode : Nivellement direct
 Organisme : DDT 2A
 Référence nivelée : Autre type de référence
 Système altimétrique : IGN 1978 (Corse)
 Différence entre le niveau d'eau et la référence (en m) : 1.800 m
