Commune : **ECCICA-SUARELLA**Rivière : **Le ruisseau de Morgone****Centre équestre Eccica-Suarella #2****1** Repère(s) sur le site**GÉNÉRAL**

Code : DDTM2A-19_S_P5-B

Date de mise à jour : 19/06/2020

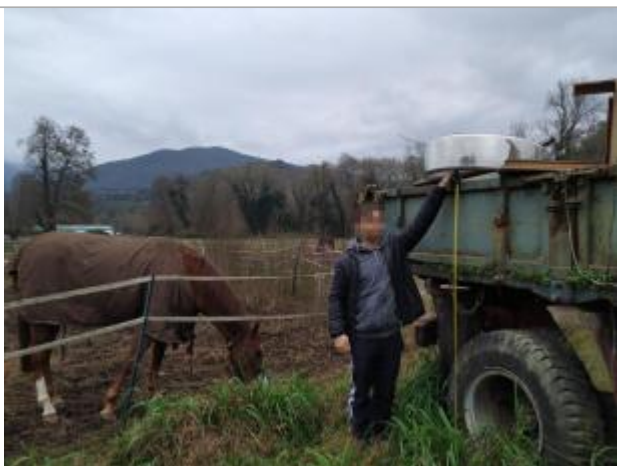
**20 décembre 2019**Altitude calculée de l'eau : **non déterminé**Nature de l'inondation : **Débordement de cours d'eau**Nature du repère : **Laisse d'inondation****Commentaires :** Trace sur camion - L'ensemble de l'établissement a été inondé. Le propriétaire a du sortir ses chevaux par ses propres moyens à la nage.**GÉNÉRAL**

MARQUE**Maximum de l'inondation :** Non renseigné**Visibilité :** Non**État du repère :** Disparu**Pérennité :** Aucune**Repère calculé :** Non renseigné**PHEC :** Non renseigné**SOURCE DE REPÉRAGE : RELEVÉ DE LAISSES SUITE AUX CRUES DE LA GRAVONA ET DU PRUNELLI EN DÉCEMBRE 2019 - 17/01/2020****Type de repérage :** Campagne de terrain post-inondation**Organisme(s) :** DDT 2A**RELEVÉ POST-INONDATION - 17/01/2020****Méthode :** Nivellement direct**Organisme :** DDT 2A**Référence nivelée :** Autre type de référence**Système altimétrique :** IGN 1978 (Corse)**Différence entre le niveau d'eau et la référence (en m) :** 1.750 m

Vue de la laisse - Auteur : DDTM2A
