Commune : **ECCICA-SUARELLA**Rivière : **Le ruisseau de Morgone**

Centre équestre Eccica-Suarella #2

Unité de gestion : Corse**Code :** DDTM2A-19_S_P5-B**Date de mise à jour :** 19/06/2020**Auteur :** DDTM2A

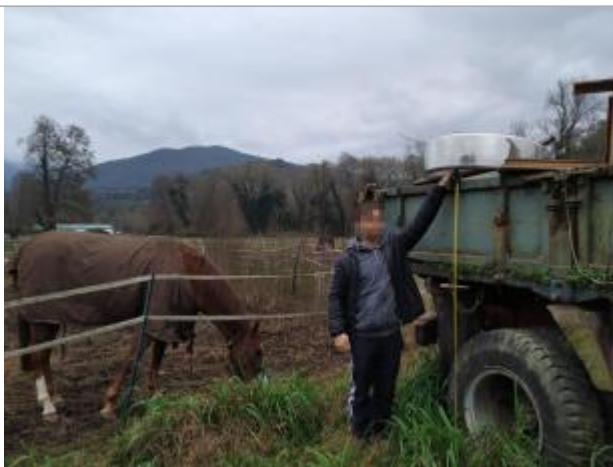
**20 Décembre 2019**Nature de l'inondation : **Débordement de cours d'eau**Altitude calculée de l'eau : **non déterminé**Nature du repère : **Laisse d'inondation****Commentaires :** Trace sur camion - L'ensemble de l'établissement a été inondé. Le propriétaire a du sortir ses chevaux par ses propres moyens a la nage.

Vue de la laisse - Auteur : DDTM2A

Maximum de l'inondation : Non renseigné**Visibilité :** Non**État du repère :** Disparu**Pérennité :** Aucune**Repère calculé :** Non renseigné**PHEC :** Non renseigné**SOURCE DE REPÉRAGE : RELEVÉ DE LAISSES SUITE AUX CRUES DE LA GRAVONA ET DU PRUNELLI EN DÉCEMBRE 2019 - 17/01/2020****Type de repérage :** Campagne de terrain post-inondation
Organisme : DDT 2A
