Commune : **BASTELICACCIA**Rivière : **Le Prunelli****Habitations sous RD55b #2****1** Repère(s) sur le site**GÉNÉRAL****Unité de gestion :** Corse**Code :** DDTM2A-19_S_P6-A**Date de mise à jour :** 19/06/2020**Auteur :** DDTM2A

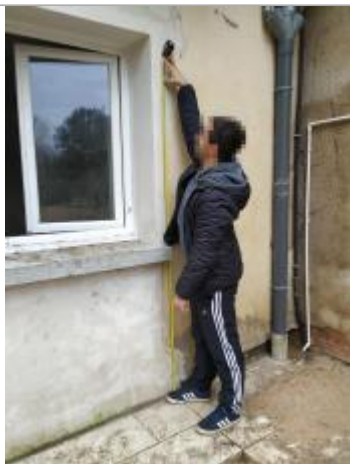
**20 décembre 2019**Altitude calculée de l'eau : **non déterminé**Nature de l'inondation : **Débordement de cours d'eau**Nature du repère : **Laisse d'inondation****Commentaires :** Trace mur - Limite d'eau relevée à l'extérieur car l'intérieur n'est pas significatif du fait que le bâtiment jouera un rôle de retenue. Le rez de chaussée du bâtiment est totalement perdu. Point repositionné manuellement.**GÉNÉRAL****Code :** DDTM2A-19_R_P6-A_1**Date de mise à jour :****Auteur :** DDTM2A

MARQUE**Maximum de l'inondation :** Non renseigné**Visibilité :** Non**État du repère :** Disparu**Pérennité :** Aucune**Repère calculé :** Non renseigné**PHEC :** Non renseigné**SOURCE DE REPÉRAGE : RELEVÉ DE LAISSES SUITE AUX CRUES DE LA GRAVONA ET DU PRUNELLI EN DÉCEMBRE 2019 - 17/01/2020****Type de repérage :** Campagne de terrain post-inondation**Organisme(s) :** DDT 2A**RELEVÉ POST-INONDATION - 17/01/2020****Méthode :** Nivellement direct**Organisme :** DDT 2A**Référence nivelée :** Autre type de référence**Système altimétrique :** IGN 1978 (Corse)**Différence entre le niveau d'eau et la référence (en m) :** 1.800 m

Vue de la laisse - Auteur : DDTM2A
