Commune : **BASTELICACCIA**

Habitations sous RD55b #2

Rivière : **Le Prunelli****1** Repère(s) sur le site**GÉNÉRAL****Unité de gestion :** Corse**Code :** DDTM2A-19_S_P6-A**Date de mise à jour :** 19/06/2020**Auteur :** DDTM2A

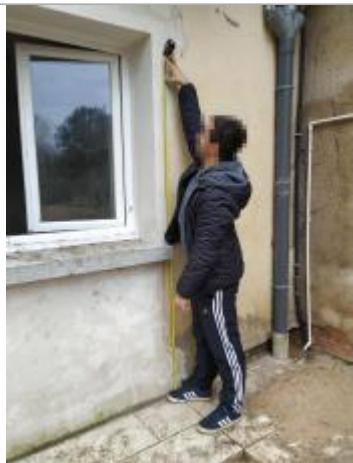
**20 Décembre 2019**Nature de l'inondation : **Débordement de cours d'eau****Commentaires :** Trace mur - Limite d'eau relevée à l'extérieur car l'intérieur n'est pas significatif du fait que le bâtiment jouera un rôle de retenue. Le rez de chaussee du bâtiment est totalement perdu. Point repositionné manuellement.**GÉNÉRAL****Code :** DDTM2A-19_R_P6-A_1**Date de mise à jour :****Auteur :** DDTM2A

Vue de la laisse - Auteur : DDTM2A

Altitude calculée de l'eau : non déterminéNature du repère : **Laisse d'inondation****MARQUE****Maximum de l'inondation :** Non renseigné**Visibilité :** Non**État du repère :** Disparu**Pérennité :** Aucune**Repère calculé :** Non renseigné**PHEC :** Non renseigné**SOURCE DE REPÉRAGE : RELEVÉ DE LAISSES SUITE AUX CRUES DE LA GRAVONA ET DU PRUNELLI EN DÉCEMBRE 2019 - 17/01/2020****Type de repérage :** Campagne de terrain post-inondation
Organisme : DDT 2A**RELEVÉ POST-INONDATION - 17/01/2020****Méthode :** Nivellement direct**Organisme :** DDT 2A**Référence nivélée :** Autre type de référence**Système altimétrique :** IGN 1978 (Corse)**Différence entre le niveau d'eau et la référence (en m) :** 1.800 m
