Commune : **BASTELICACCIA** | Rivière : **Le Prunelli**

## Habitations sous RD55b #1

Unité de gestion : Corse  
 Code : DDTM2A-19\_S\_P6-B      Date de mise à jour : 19/06/2020  
 Auteur : DDTM2A

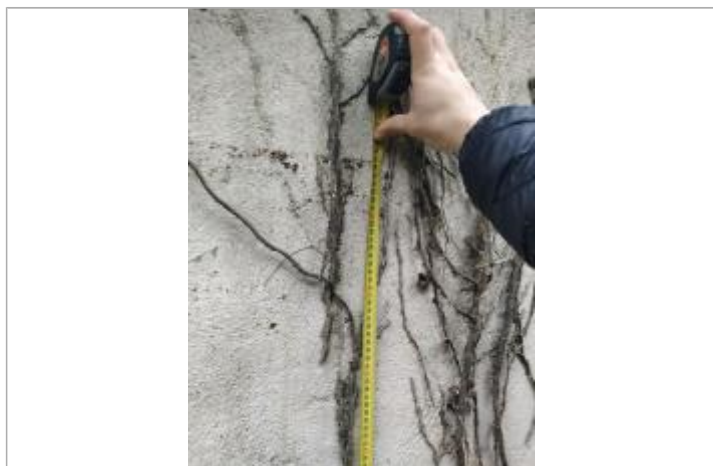
Commentaires : Trace mur - débris retrouvés au mur du même bâtiment que P6A en amont.

Vue de la laisse - Auteur : DDTM2A

Maximum de l'inondation : Non renseigné  
 Visibilité : Non      État du repère : Disparu  
 Pérennité : Aucune      Repère calculé : Non renseigné  
 PHEC : Non renseigné

Méthode : Nivellement direct  
 Organisme : DDT 2A  
 Référence nivelée : Autre type de référence  
 Système altimétrique : IGN 1978 (Corse)  
 Différence entre le niveau d'eau et la référence (en m) : 1.670 m
