Commune : **BASTELICACCIA**

## Habitations sous RD55b #1

Rivière : **Le Prunelli****1** Repère(s) sur le site**GÉNÉRAL****Unité de gestion :** Corse**Code :** DDTM2A-19\_S\_P6-B**Date de mise à jour :** 19/06/2020**Auteur :** DDTM2A

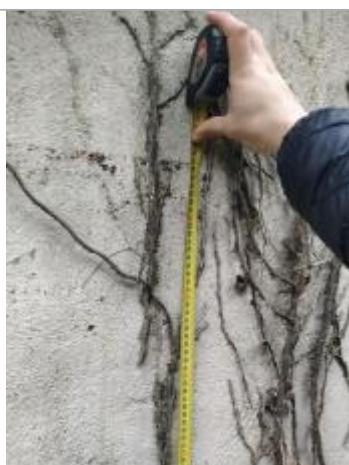
**20 Décembre 2019**Nature de l'inondation : **Débordement de cours d'eau**Altitude calculée de l'eau : **non déterminé**Nature du repère : **Laisse d'inondation****Commentaires :** Trace mur - débris retrouves au mur du même bâtiment que P6A en amont.**GÉNÉRAL****Code :** DDTM2A-19\_R\_P6-B\_1**Date de mise à jour :****Auteur :** DDTM2A

Vue de la laisse - Auteur : DDTM2A
