Commune : **BASTELICACCIA** | Rivière : **Le Prunelli**

Restaurant RD55b

Unité de gestion : Corse
 Code : DDTM2A-19_S_P6-C Date de mise à jour : 19/06/2020
 Auteur : DDTM2A

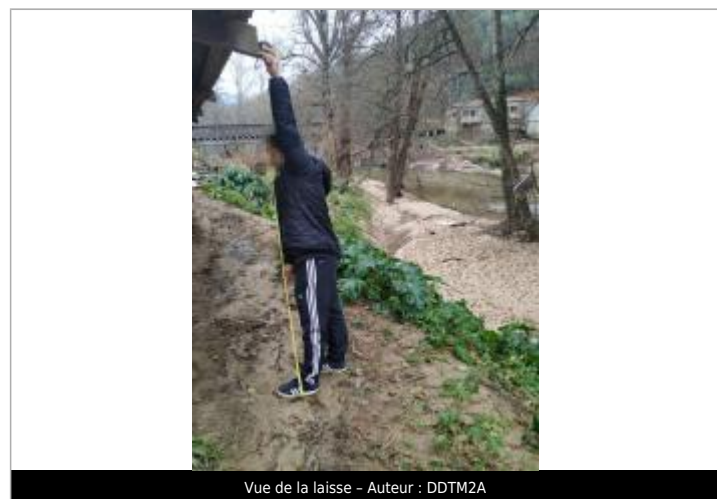
Code : DDTM2A-19_R_P6-C_1 Date de mise à jour : 19/06/2020
 Auteur : DDTM2A

Maximum de l'inondation : Non renseigné
 Visibilité : Non État du repère : Disparu
 Pérennité : Aucune Repère calculé : Non renseigné
 PHEC : Non renseigné

Méthode : Nivellement direct
 Organisme : DDT 2A
 Référence nivelée : Autre type de référence
 Système altimétrique : IGN 1978 (Corse)
 Différence entre le niveau d'eau et la référence (en m) : 2.000 m
