Commune : **BASTELICACCIA** | Rivière : **Le Prunelli**

Restaurant RD55b

Unité de gestion : Corse
 Code : DDTM2A-19_S_P6-C Date de mise à jour : 19/06/2020
 Auteur : DDTM2A

SOURCE DE REPÉRAGE : RELEVÉ DE LAISSES SUITE AUX CRUES DE LA GRAVONA ET DU PRUNELLI EN DÉCEMBRE 2019 - 17/01/2020

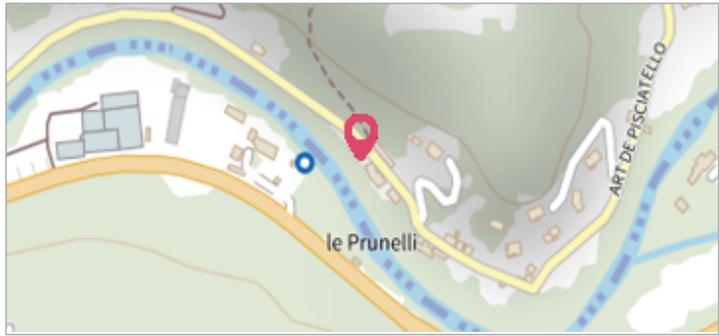
Commentaires : Limite toiture - Le rez de chaussée du restaurant est détruit Les sédiments en aval du restaurant ont bouges lors de la crue formant une plage de sable. Elle n'existait pas auparavant avec la presence d'un bras alimente.

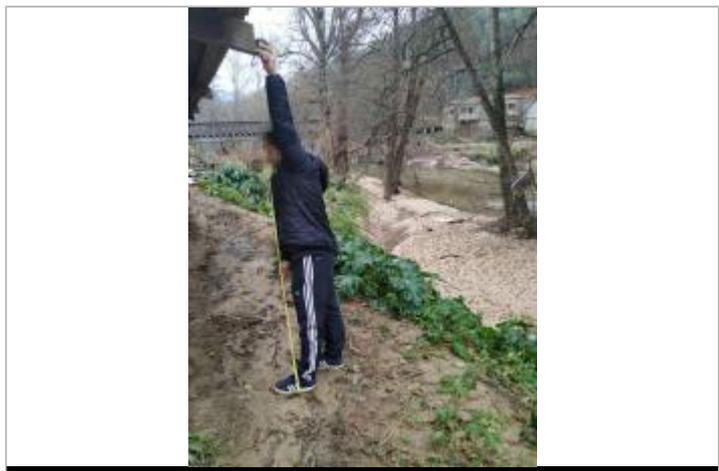
Code : DDTM2A-19_R_P6-C_1 Date de mise à jour : 19/06/2020
 Auteur : DDTM2A

Vue de la laisse - Auteur : DDTM2A

Maximum de l'inondation : Non renseigné
 Visibilité : Non État du repère : Disparu
 Pérennité : Aucune Repère calculé : Non renseigné
 PHEC : Non renseigné

Méthode : Nivellement direct
 Organisme : DDT 2A
 Référence nivelée : Autre type de référence
 Système altimétrique : IGN 1978 (Corse)
 Différence entre le niveau d'eau et la référence (en m) : 2.000 m
