Commune : **BASTELICACCIA**Rivière : **Le Prunelli**

## Pont RT40 - Traversée Prunelli #1

**1** Repère(s) sur le site**GÉNÉRAL****Unité de gestion :** Corse**Code :** DDTM2A-19\_S\_P6-D**Date de mise à jour :** 19/06/2020**Auteur :** DDTM2A

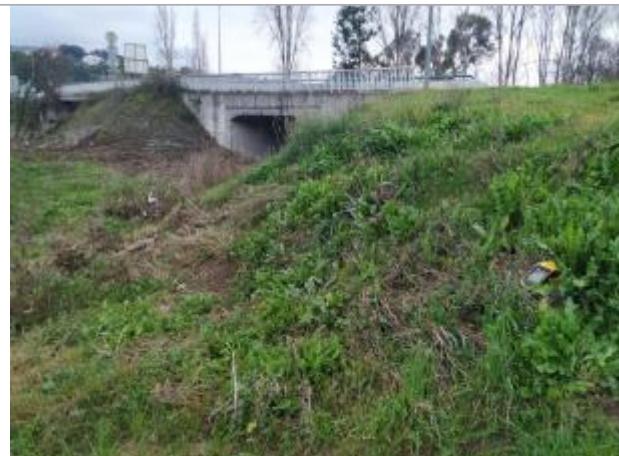
**20 Décembre 2019**Nature de l'inondation : **Débordement de cours d'eau**Altitude calculée de l'eau : **non déterminé**Nature du repère : **Limite au sol****Commentaires :** Sol - débris en direction du pont. Il s'agit d'une expansion rive droite en amont de l'ouvrage.**GÉNÉRAL****Code :** DDTM2A-19\_R\_P6-D\_1**Date de mise à jour :****Auteur :** DDTM2A

Vue de la laisse - Auteur : DDTM2A
