Commune : **BASTELICACCIA** | Rivière : **Le Prunelli**

Pont RT40 - Traversée Prunelli #1

Unité de gestion : Corse
 Code : DDTM2A-19_S_P6-D Date de mise à jour : 19/06/2020
 Auteur : DDTM2A

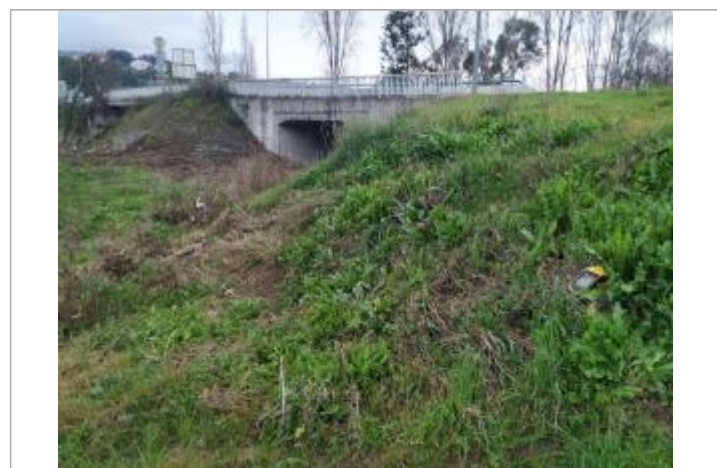
Commentaires : Sol - débris en direction du pont. Il s'agit d'une expansion rive droite en amont de l'ouvrage.

Vue de la laisse - Auteur : DDTM2A
