Commune : **CAURO** | Rivière : **Le Prunelli**

GIGA golf Cauro #1

Unité de gestion : Corse
 Code : DDTM2A-19_S_P7-A Date de mise à jour : 19/06/2020
 Auteur : DDTM2A

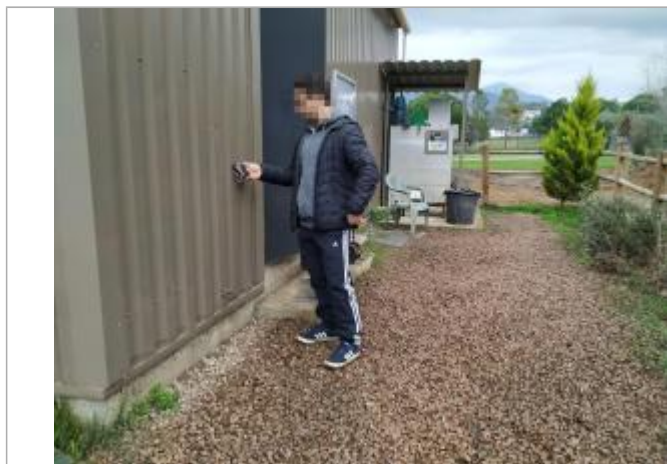
Commentaires : Trace mur - Limite répertoriée sur un bâtiment plus en aval que P7B. Différence de +30 cm qui confirme le champ approximatif d'expansion.

Vue de la laisse - Auteur : DDTM2A

Maximum de l'inondation : Non renseigné
 Visibilité : Non État du repère : Disparu
 Pérennité : Aucune Repère calculé : Non renseigné
 PHEC : Non renseigné
