Commune : **CAURO** | Rivière : **Le Prunelli**

GIGA golf Cauro #1

SOURCE DE REPÉRAGE : RELEVÉ DE LAISSES SUITE AUX CRUES DE LA GRAVONA ET DU PRUNELLI EN DÉCEMBRE 2019 - 17/01/2020

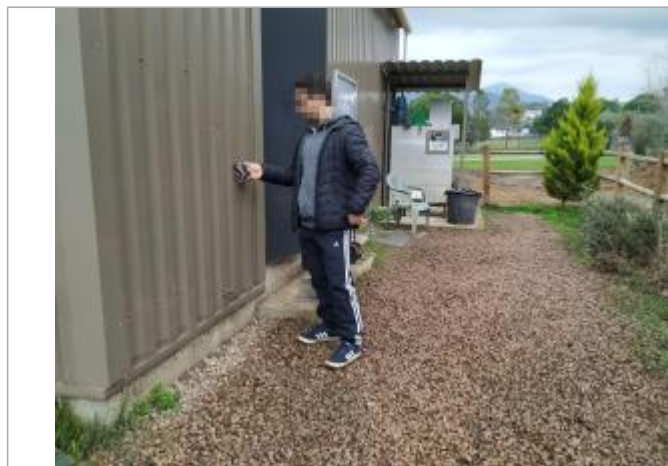
Code : DDTM2A-19_R_P7-A_1 Date de mise à jour : 18/06/2021
 Auteur : DDTM2A

Commentaires : Trace mur - Limite répertoriée sur un bâtiment plus en aval que P7B. Différence de +30 cm qui confirme le champ approximatif d'expansion.

Vue de la laisse - Auteur : DDTM2A

Maximum de l'inondation : Non renseigné
 Visibilité : Non État du repère : Disparu
 Pérennité : Aucune Repère calculé : Non renseigné
 PHEC : Non renseigné

Méthode : Nivellement direct
 Organisme : DDT 2A
 Référence nivelée : Autre type de référence
 Système altimétrique : IGN 1978 (Corse)
 Différence entre le niveau d'eau et la référence (en m) : 1.100 m
