Commune : **CAURO** | Rivière : **Le Prunelli**

Camping Benista #1

Unité de gestion : Corse
 Code : DDTM2A-19_S_P7-C Date de mise à jour : 19/06/2020
 Auteur : DDTM2A

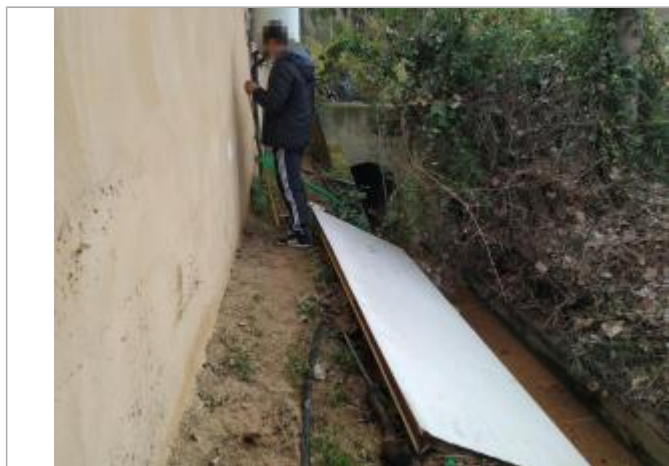
Commentaires : Trace mur - L'accueil du golf s'est retrouvé les pieds dans l'eau avec une hauteur d'environ 30 cm dans tout le bâtiment. A noter la présence d'un cours d'eau bétonné à même pas 5m qui a sûrement débordé. Point repositionné manuellement.

Maximum de l'inondation : Non renseigné
 Visibilité : Non État du repère : Disparu
 Pérennité : Aucune Repère calculé : Non renseigné
 PHEC : Non renseigné

Vue de la laisse - Auteur : DDTM2A
