Commune : **CAURO** | Rivière : **Le Prunelli**

# Camping Benista #1

Unité de gestion : Corse  
 Code : DDTM2A-19\_S\_P7-C      Date de mise à jour : 19/06/2020  
 Auteur : DDTM2A

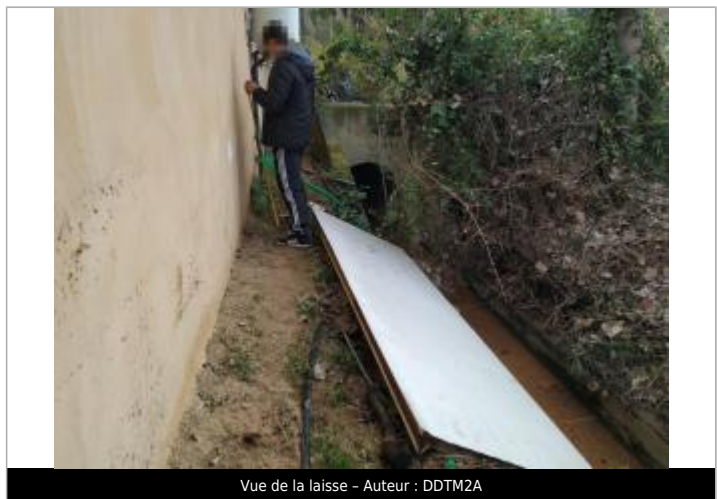
Code : DDTM2A-19\_R\_P7-C\_1      Date de mise à jour : 18/06/2021  
 Auteur : DDTM2A

**Commentaires :** Trace mur - L'accueil du golf s'est retrouvé les pieds dans l'eau avec une hauteur d'environ 30 cm dans tout le bâtiment. A noter la présence d'un cours d'eau bétonné à même pas 5m qui a sûrement débordé. Point repositionné manuellement.

Maximum de l'inondation : Non renseigné  
 Visibilité : Non      État du repère : Disparu  
 Pérennité : Aucune      Repère calculé : Non renseigné  
 PHEC : Non renseigné

Méthode : Nivellement direct  
 Organisme : DDT 2A  
 Référence nivelée : Autre type de référence  
 Système altimétrique : IGN 1978 (Corse)  
 Différence entre le niveau d'eau et la référence (en m) : 0.600 m
