Commune : **CAURO** | Rivière : **Le Prunelli**

Camping Benista #2

Unité de gestion : Corse
 Code : DDTM2A-19_S_P7-D Date de mise à jour : 19/06/2020
 Auteur : DDTM2A

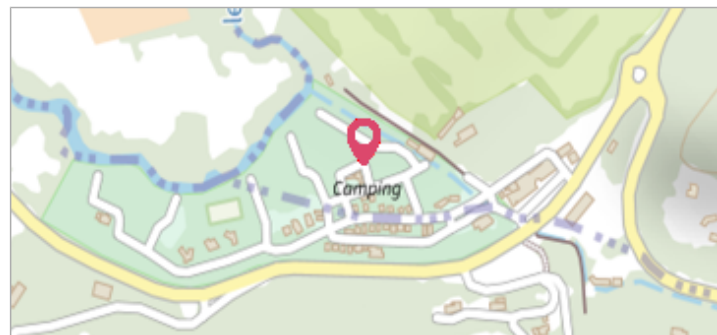
Nature de l'inondation : **Débordement de cours d'eau** Nature du repère : **Laisse d'inondation**

Commentaires : Trace mur - WC du sanitaire. Jamais une crue n'est montée aussi haut selon l'exploitant.
