Commune : **CAURO**Rivière : **Le Prunelli****Camping Benista #3****1** Repère(s) sur le site**GÉNÉRAL****Unité de gestion :** Corse**Code :** DDTM2A-19_S_P7-E**Date de mise à jour :** 19/06/2020**Auteur :** DDTM2A

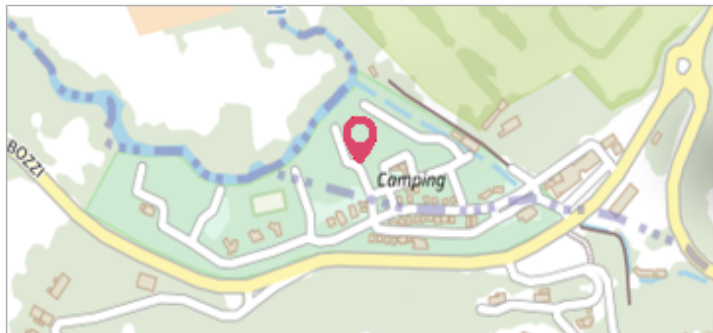
**20 décembre 2019**Altitude calculée de l'eau : **non déterminé**Nature de l'inondation : **Débordement de cours d'eau**Nature du repère : **Laisse d'inondation****Commentaires :** Trace mur - Il s'agit d'un poste de relevage de kyrnolia. Cette dernière a été réactive face à l'événement pour faire le nécessaire afin de remettre en état la station.**GÉNÉRAL****Code :** DDTM2A-19_R_P7-E_1**Date de mise à jour :****Auteur :** DDTM2A

MARQUE**Maximum de l'inondation :** Non renseigné**Visibilité :** Non**État du repère :** Disparu**Pérennité :** Aucune**Repère calculé :** Non renseigné**PHEC :** Non renseigné**SOURCE DE REPÉRAGE : RELEVÉ DE LAISSES SUITE AUX CRUES DE LA GRAVONA ET DU PRUNELLI EN DÉCEMBRE 2019 - 17/01/2020****Type de repérage :** Campagne de terrain post-inondation**Organisme(s) :** DDT 2A**RELEVÉ POST-INONDATION - 17/01/2020****Méthode :** Nivellement direct**Organisme :** DDT 2A**Référence nivelée :** Autre type de référence**Système altimétrique :** IGN 1978 (Corse)**Différence entre le niveau d'eau et la référence (en m) :** 1.500 m
