Commune : **AJACCIO**Rivière : **La Gravona****Site entreprise Air Corsica #9****1**

GÉNÉRAL

Code : DDTM2A-19_S_G10-B

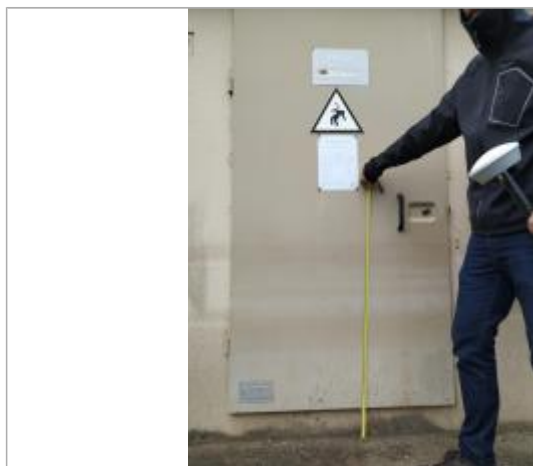
Commentaires : trace sur mur - trace sur la porte du local électrique

Vue de la laisse - Auteur : DDTM2A

État du repère : Disparu

Différence entre le niveau d'eau et la référence (en m) : 0.970 m
