Commune : **AJACCIO**

Rivière : **La Gravona**

Site entreprise Air Corsica #2

Code : DDTM2A-19_S_G10-C

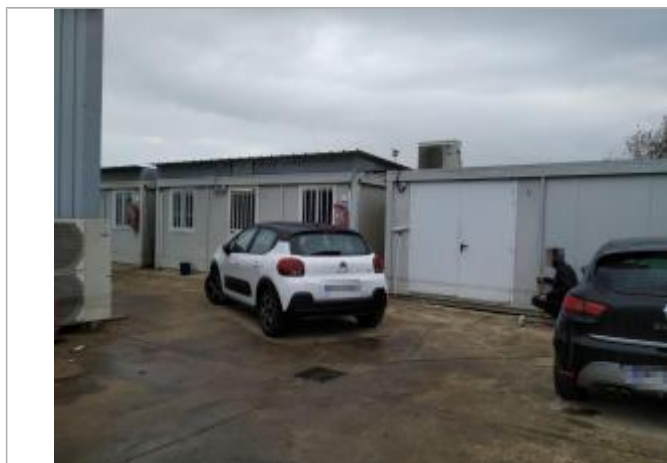
Commentaires : trace sur mur - trace sur algéco

Différence entre le niveau d'eau et la référence (en m) : 0.450 m

Vue de la laisse - Auteur : DDTM2A
