Commune : **AJACCIO**

Rivière : **La Gravona**

Site entreprise Air Corsica #1

Code : DDTM2A-19_S_G10-E

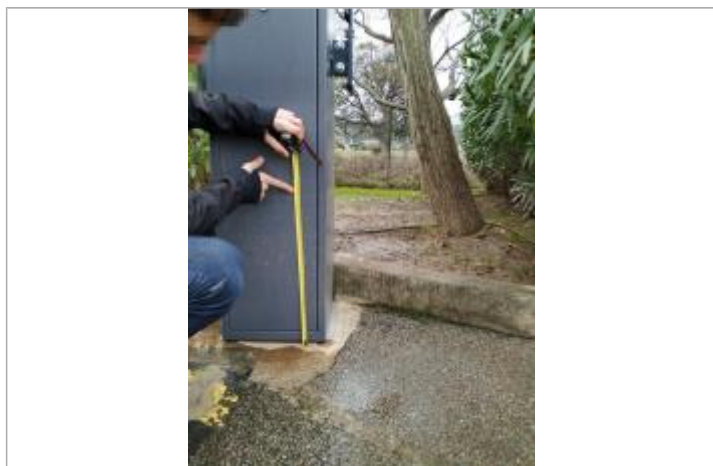
Commentaires : trace sur mur - trace sur plot de la barrière du parking

Différence entre le niveau d'eau et la référence (en m) : 0.540 m

Vue de la laisse - Auteur : DDTM2A
