Commune : **AJACCIO**Rivière : **La Gravona****Site entreprise Air Corsica #1****1**

Code : DDTM2A-19_S_G10-E

SOURCE DE REPÉRAGE : RELEVÉ DE LAISSES SUITE AUX CRUES DE LA GRAVONA ET DU PRUNELLI EN DÉCEMBRE 2019 - 17/01/2020

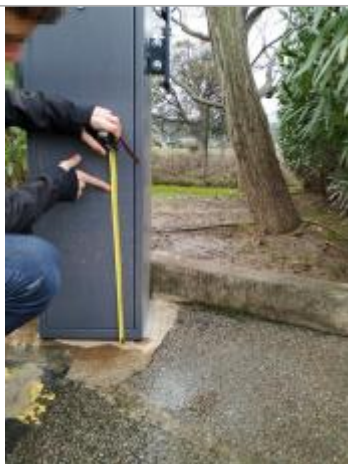
Code : DDTM2A-19_R_G10-E_1

**21 Décembre 2019**Nature de l'inondation : **Débordement de cours d'eau**Altitude calculée de l'eau : **non déterminé**Nature du repère : **Laisse d'inondation**

Commentaires : trace sur mur - trace sur plot de la barrière du parking

Vue de la laisse - Auteur : DDTM2A

État du repère : Disparu

Différence entre le niveau d'eau et la référence (en m) : 0.540 m
