Commune : **AJACCIO**Rivière : **La Gravona****Site entreprise Air Corsica #3****1** Repère(s) sur le site**GÉNÉRAL**

Code : DDTM2A-19_S_G10-F

Code : DDTM2A-19_R_G10-F_1

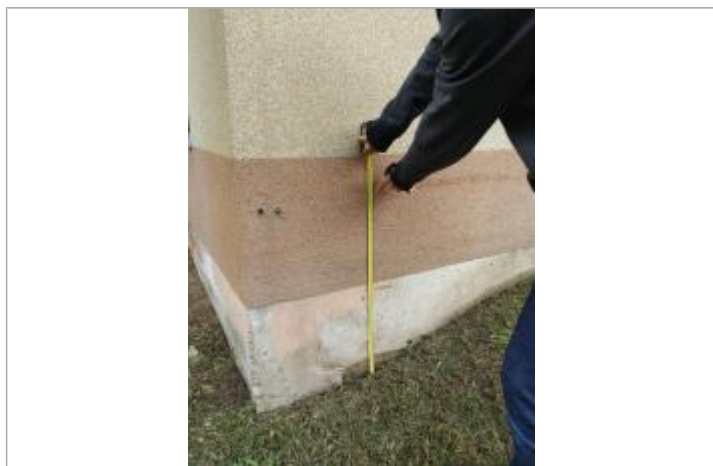
**21 décembre 2019**Nature de l'inondation : **Débordement de cours d'eau**Altitude calculée de l'eau : **non déterminé**Nature du repère : **Laisse d'inondation****Commentaires** : trace sur mur - trace horizontale sur le bâtiment ouest**GÉNÉRAL**

Vue de la laisse - Auteur : DDTM2A
