Commune : **AJACCIO**

Rivière : **La Gravona**

Site entreprise Air Corsica #4

Code : DDTM2A-19_R_G10-G_1

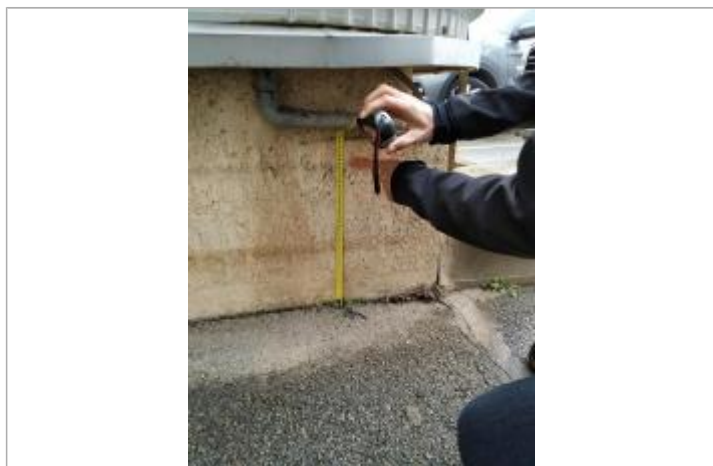
Nature du repère : **Laisse d'inondation**

Commentaires : trace sur mur - trace sur le mur extérieur, atelier aircorsica

Différence entre le niveau d'eau et la référence (en m) : 0.370 m

Vue de la laisse - Auteur : DDTM2A
