Commune : **AJACCIO** | Rivière : **La Gravona**

Site entreprise Air Corsica #5

Unité de gestion : Corse
 Code : DDTM2A-19_S_G10-H Date de mise à jour : 19/06/2020
 Auteur : DDTM2A

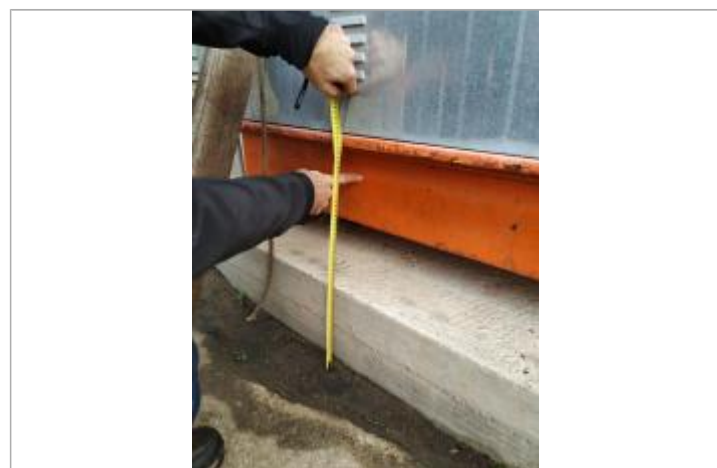
Code : DDTM2A-19_R_G10-H_1 Date de mise à jour : 25/06/2020
 Auteur : DDTM2A

Commentaires : trace sur mur - trace horizontale au pied d'un bloc technique, 45 + 5 cm de trottoir

Vue de la laisse - Auteur : DDTM2A

Maximum de l'inondation : Non renseigné
 Visibilité : Non État du repère : Disparu
 Pérennité : Aucune Repère calculé : Non renseigné
 PHEC : Non renseigné
