Commune : **CUTTOLI-CORTICCHIATO** | Rivière : **La Gravona**

Gravières SGBC #4

Unité de gestion : Corse
 Code : DDTM2A-19_S_G11-B Date de mise à jour : 19/06/2020
 Auteur : DDTM2A

SOURCE DE REPÉRAGE : RELEVÉ DE LAISSES SUITE AUX CRUES DE LA GRAVONA ET DU PRUNELLI EN DÉCEMBRE 2019 - 17/01/2020

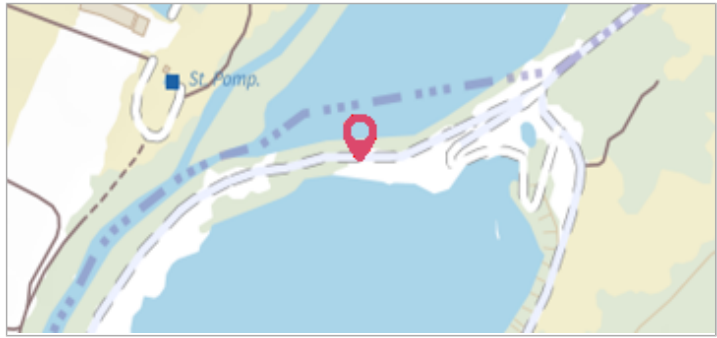
1 Repère(s) sur le site

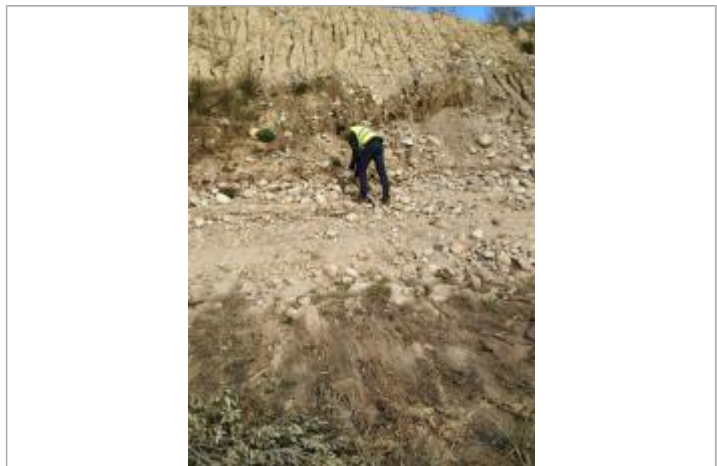
Code : DDTM2A-19_R_G11-B_1 Date de mise à jour : 20/06/2020
 Auteur : DDTM2A

Commentaires : érosion sédimentaire - limite érosion sédimentaire

Vue de la laisse - Auteur : DDTM2A

Maximum de l'inondation : Non renseigné
 Visibilité : Non État du repère : Disparu
 Pérennité : Aucune Repère calculé : Non renseigné
 PHEC : Non renseigné

Méthode : Nivellement direct
 Organisme : DDT 2A
 Référence nivelée : Autre type de référence
 Système altimétrique : IGN 1978 (Corse)
 Différence entre le niveau d'eau et la référence (en m) : 2.000 m
