Commune : CUTTOLI-CORTICCHIATO

Gravières SGBC #4

Rivière : La Gravona

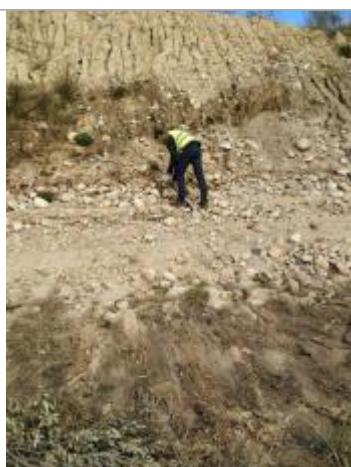
Commentaires : érosion sédimentaire - limite érosion sédimentaire**GÉNÉRAL****Code :** DDTM2A-19_R_G11-B_1**Date de mise à jour :****Auteur :** DDTM2A

Vue de la laisse - Auteur : DDTM2A

Altitude calculée de l'eau : **non déterminé**Nature du repère : **Laisse d'inondation****MARQUE****Maximum de l'inondation :** Non renseigné**Visibilité :** Non**État du repère :** Disparu**Pérennité :** Aucune**Repère calculé :** Non renseigné**PHEC :** Non renseigné**SOURCE DE REPÉRAGE : RELEVÉ DE LAISSES SUITE AUX CRUES DE LA GRAVONA ET DU PRUNELLI EN DÉCEMBRE 2019 -****17/01/2020****Type de repérage :** Campagne de terrain post-inondation
Organisme : DDT 2A**RELEVÉ POST-INONDATION - 10/01/2020****Méthode :** Nivellement direct**Organisme :** DDT 2A**Référence nivélée :** Autre type de référence**Système altimétrique :** IGN 1978 (Corse)**Différence entre le niveau d'eau et la référence (en m) :** 2.000 m
