Commune : **CUTTOLI-CORTICCHIATO**Rivière : **La Gravona****Gravières SGBC #4****1** Repère(s) sur le site**GÉNÉRAL****Unité de gestion :** Corse**Code :** DDTM2A-19\_S\_G11-B**Date de mise à jour :** 19/06/2020**Auteur :** DDTM2A

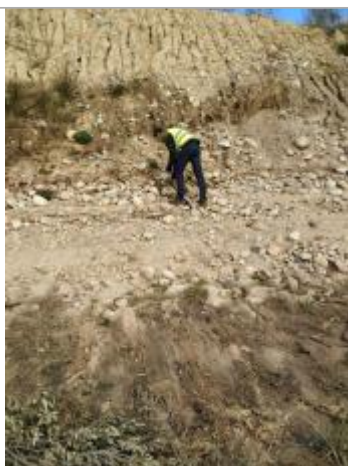
**21 décembre 2019**Altitude calculée de l'eau : **non déterminé**Nature de l'inondation : **Débordement de cours d'eau**Nature du repère : **Laisse d'inondation****Commentaires :** érosion sédimentaire - limite érosion sédimentaire**GÉNÉRAL****Code :** DDTM2A-19\_R\_G11-B\_1**Date de mise à jour :****Auteur :** DDTM2A

Vue de la laisse - Auteur : DDTM2A
