Commune : **CUTTOLI-CORTICCHIATO** | Rivière : **La Gravona**

Gravières SGBC #4

Unité de gestion : Corse
 Code : DDTM2A-19_S_G11-B Date de mise à jour : 19/06/2020
 Auteur : DDTM2A

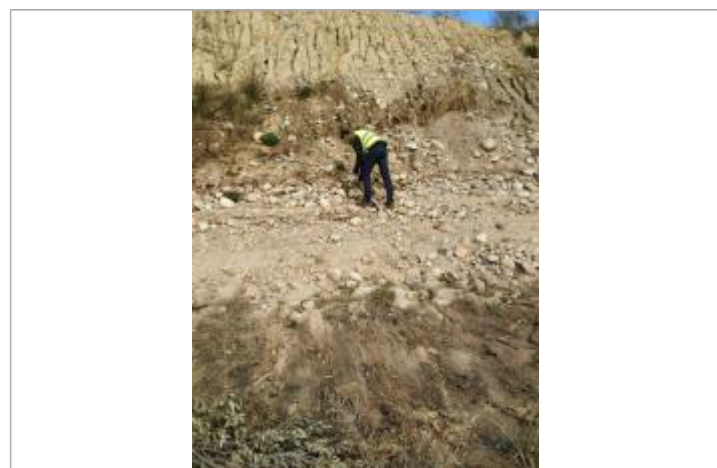
Code : DDTM2A-19_R_G11-B_1 Date de mise à jour : 20/06/2020
 Auteur : DDTM2A

Commentaires : érosion sédimentaire - limite érosion sédimentaire

Vue de la laisse - Auteur : DDTM2A

Maximum de l'inondation : Non renseigné
 Visibilité : Non État du repère : Disparu
 Pérennité : Aucune Repère calculé : Non renseigné
 PHEC : Non renseigné
