Commune : **CUTTOLI-CORTICCHIATO** | Rivière : **La Gravona**

Gravières SGBC #1

1 Repère(s) sur le site

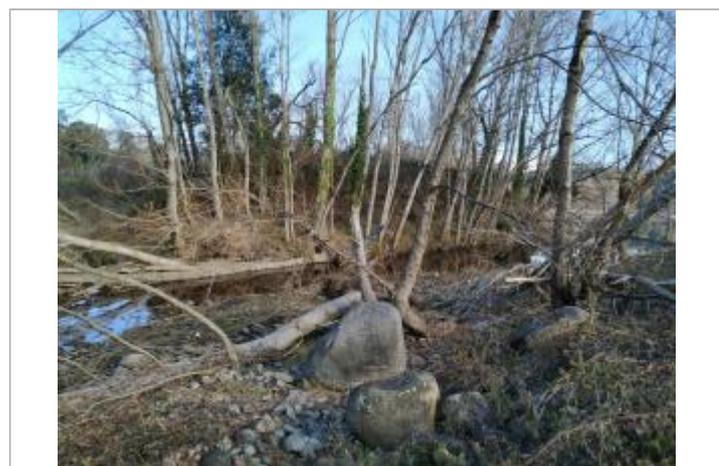
Code : DDTM2A-19_R_G11-C_1 Date de mise à jour : 24/06/2020
 Auteur : DDTM2A

Nature de l'inondation : **Débordement de cours d'eau** Nature du repère : **Limite au sol**

Commentaires : herbe couchée - débris végétaux au sol, herbe couchée, limite crue

Vue de la laisse - Auteur : DDTM2A

Maximum de l'inondation : Non renseigné
 Visibilité : Non État du repère : Disparu
 Pérennité : Aucune Repère calculé : Non renseigné
 PHEC : Non renseigné
