Commune : AJACCIO

Plage Campo dell'Oro - bout de piste aéroport #1

GÉNÉRAL**Unité de gestion :** Corse**Code :** DDTM2A-19_S_G12-C**Date de mise à jour :** 19/06/2020**Auteur :** DDTM2A

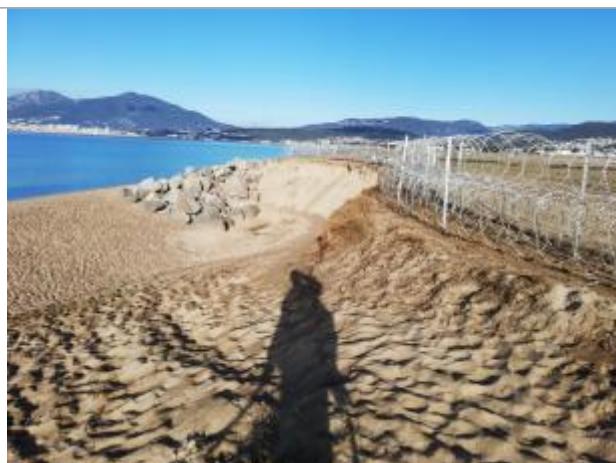
**21 Décembre 2019**Nature de l'inondation : **Submersion marine**Altitude calculée de l'eau : **non déterminé**Nature du repère : **Laisse d'inondation****Commentaires :** érosion sédimentaire - affouillement et ravinement, limite submersion marine aéroport**GÉNÉRAL****Code :** DDTM2A-19_R_G12-C_1**Date de mise à jour :****Auteur :** DDTM2A

MARQUE**Maximum de l'inondation :** Non renseigné**Visibilité :** Non**État du repère :** Disparu**Pérennité :** Aucune**Repère calculé :** Non renseigné**PHEC :** Non renseigné

Vue de la laisse - Auteur : DDTM2A
