Commune : AJACCIO

## Plage Campo dell'Oro - bout de piste aéroport #2

**1** Repère(s) sur le site**GÉNÉRAL****Unité de gestion :** Corse**Code :** DDTM2A-19\_S\_G12-D**Date de mise à jour :** 19/06/2020**Auteur :** DDTM2A

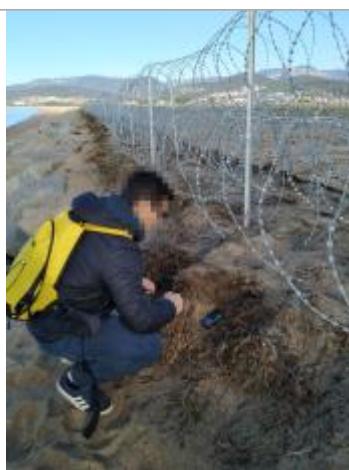
**21 Décembre 2019**Nature de l'inondation : **Submersion marine**Altitude calculée de l'eau : **non déterminé**Nature du repère : **Laisse d'inondation****Commentaires :** érosion sédimentaire - affouillement au-dessus de l'enrochement, limite submersion marine**GÉNÉRAL****Code :** DDTM2A-19\_R\_G12-D\_1**Date de mise à jour :****Auteur :** DDTM2A

Vue de la laisse - Auteur : DDTM2A
