Commune : **AJACCIO** | Rivière : **La Mer Méditerranée**

**Plage Campo dell'Oro - bout de piste aéroport #3**

Unité de gestion : Corse  
 Code : DDTM2A-19\_S\_G12-E      Date de mise à jour : 19/06/2020  
 Auteur : DDTM2A

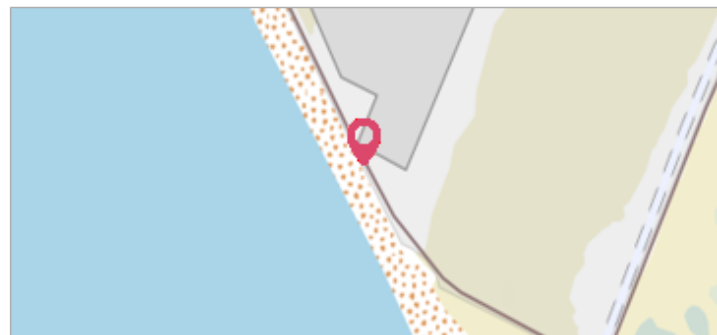
Nature de l'inondation : **Submersion marine**      Nature du repère : **Laisse d'inondation**

**Commentaires :** débris plastiques et végétaux en suspension - débris plastiques et végétaux sur grillage de l'aéroport,
