Commune : AJACCIO	Rivière : La Mer Méditerranée
	Plage Campo dell'Oro - bout de piste aéroport #4

Unité de gestion : Corse
Code : DDTM2A-19_S_G12-F **Date de mise à jour :** 19/06/2020
Auteur : DDTM2A

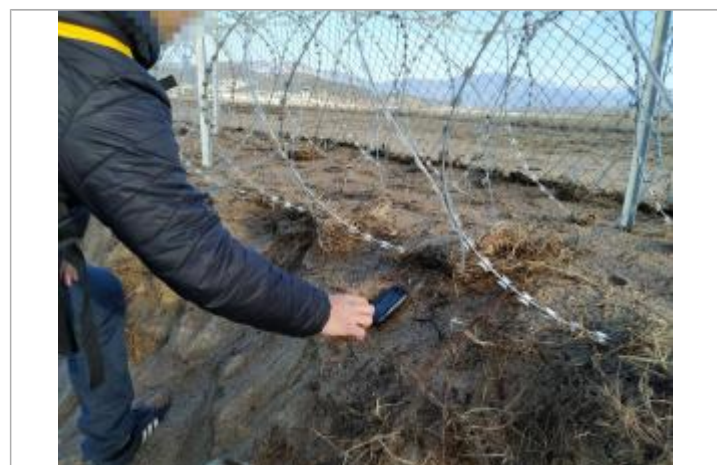
Code : DDTM2A-19_R_G12-F_1 **Date de mise à jour :** 19/06/2020
Auteur : DDTM2A

21 Décembre 2019 Nature de l'inondation : Submersion marine	Altitude calculée de l'eau : non déterminé Nature du repère : Laisse d'inondation
	Commentaires : débris végétaux en suspension - débris végétaux sur grillage de l'aéroport, limite submersion marine

Vue de la laisse - Auteur : DDTM2A

Maximum de l'inondation : Non renseigné
Visibilité : Non **État du repère :** Disparu
Pérennité : Aucune **Repère calculé :** Non renseigné
PHEC : Non renseigné
