Commune : UCCIANI

Rivière : La Gravona

## Pont d'Ucciani RT20 - traversée de la Gravona #2

**1** Repère(s) sur le site**GÉNÉRAL****Unité de gestion :** Corse**Code :** DDTM2A-19\_S\_G2-B**Date de mise à jour :** 19/06/2020**Auteur :** DDTM2A

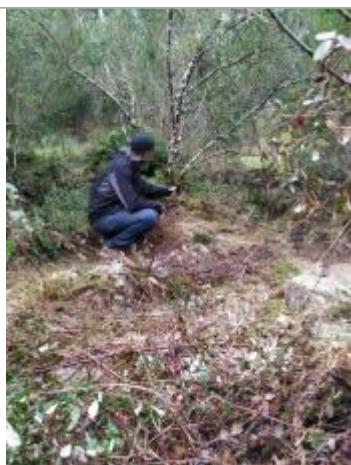
Vue de la laisse - Auteur : DDTM2A

**Altitude calculée de l'eau :** **non déterminé****Nature du repère :** **Laisse d'inondation****MARQUE****Maximum de l'inondation :** Non renseigné**Visibilité :** Non**État du repère :** Disparu**Pérennité :** Aucune**Repère calculé :** Non renseigné**PHEC :** Non renseigné**SOURCE DE REPÉRAGE : RELEVÉ DE LAISSES SUITE AUX CRUES DE LA GRAVONA ET DU PRUNELLI EN DÉCEMBRE 2019 -****17/01/2020****Type de repérage :** Campagne de terrain post-inondation  
**Organisme :** DDT 2A**RELEVÉ POST-INONDATION - 07/01/2020****Méthode :** Nivellement direct**Organisme :** DDT 2A**Référence nivélée :** Autre type de référence**Système altimétrique :** IGN 1978 (Corse)**Différence entre le niveau d'eau et la référence (en m) :** 2.000 m
